**GÓRNOŚLĄSKIE  
PRZEDSIĘBIORSTWO  
WODOCIĄGÓW  
SPÓŁKA AKCYJNA****40 – 026 KATOWICE , UL. WOJEWÓDZKA 19****NAZWA ZAMIERZENIA BUDOWLANEGO:****REMONT STROPU W BUDYNKU GŁÓWNYM  
ODDZIAŁU GOSPODARKI WODOMIERZOWEJ  
W CHORZOWIE****TYTUŁ TOMU:****PROJEKT TECHNICZNY****ADRES I KATEGORIA OBIEKTU BUDOWLANEGO:****Górnośląskie Przedsiębiorstwo Wodociągów S. A.****Oddział Gospodarki Wodomierzowej****41 – 500 Chorzów , ul. Parkowa 10****XVI – budynki biurowe – część objęta opracowaniem****POZOSTAŁE DANE ADRESOWE:****Nr: 3804/38, 1071/12., jedn. ewid.: 246301\_1.0001 , obręb 0001,****ZESPÓŁ AUTORSKI:**

| <b>Tytuł projektu:</b> | <b>„REMONT STROPU W BUDYNKU GŁÓWNYM ODDZIAŁU GOSPODARKI WODOMIERZOWEJ W CHORZOWIE”.</b> | <b>Str. 2.</b> |

Celem opracowania jest wykonanie dokumentacji technicznej remontu stropu nad pomieszczeniem jadalni w budynku głównym Oddziału Gospodarki Wodociągowej w Chorzowie.

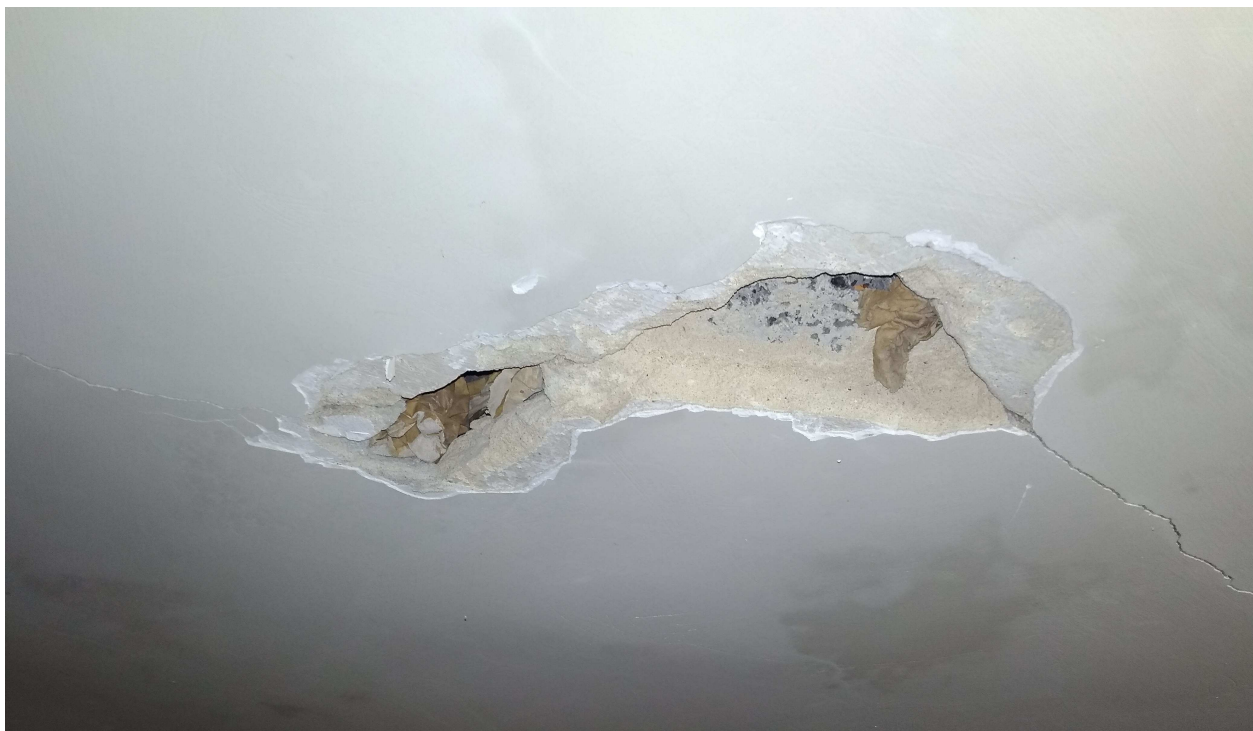
– Po skuciu tynku w obrębie rysy nr 1 widoczne uszczelnienie styków czołowych pustaków fragmentami worków papierowych, takim samym workiem uzupełniono ubytek w dolnej powierzchni pustaka, po usunięciu fragmentu worka przez powstały otwór wyciągnięto fragment dolnej, brakującej powierzchni pustaka oraz wprowadzono aparat fotograficzny w celu oględzin przestrzeni wewnętrznej stropu. Na dolnych powierzchniach sklepień pustaków pod ścianą działową stwierdzono rysy podłużne oraz brak żeber rozdzielczych stropu, w przestrzeni pustaków zabudowano przewód elektryczny.

Fot. 1. Widok fragmentu stropu z powstałym ubytkiem tynku i rysą nr 1. Miejsce odkrywki.  
Widoczne uzupełnienie workami papierowymi ubytków stropu.

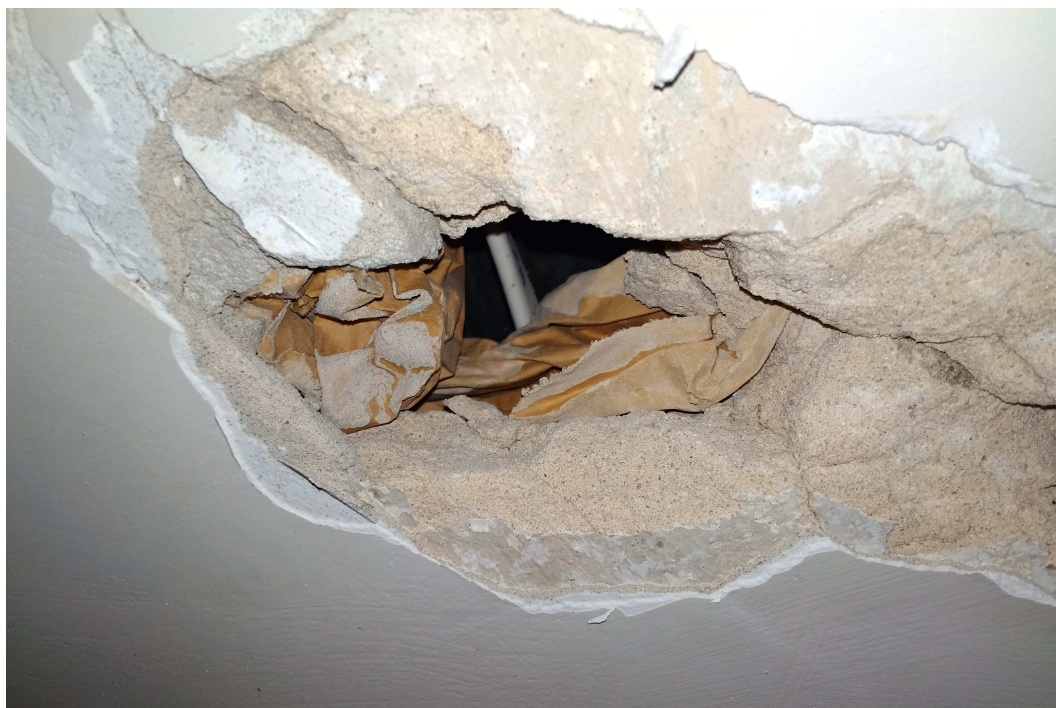
Fot. 2. Odkrywka stropu w miejscu z fotografii nr 1. Widoczny kabel elektryczny wprowadzony  
do pustaka oraz worki papierowe uzupełniające ubytek dolnej powierzchni pustaka.

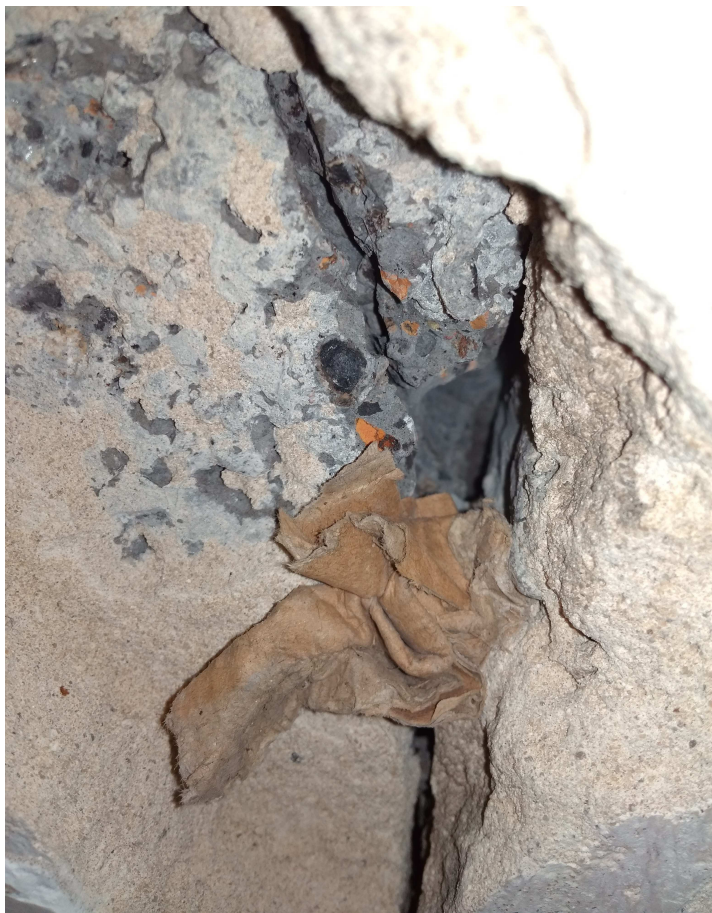
Fot. 3. Widoczna dalsza odkrywka  
rysy. Widoczne kolejne  
uzupełnienie ubytku workiem  
papierowym.

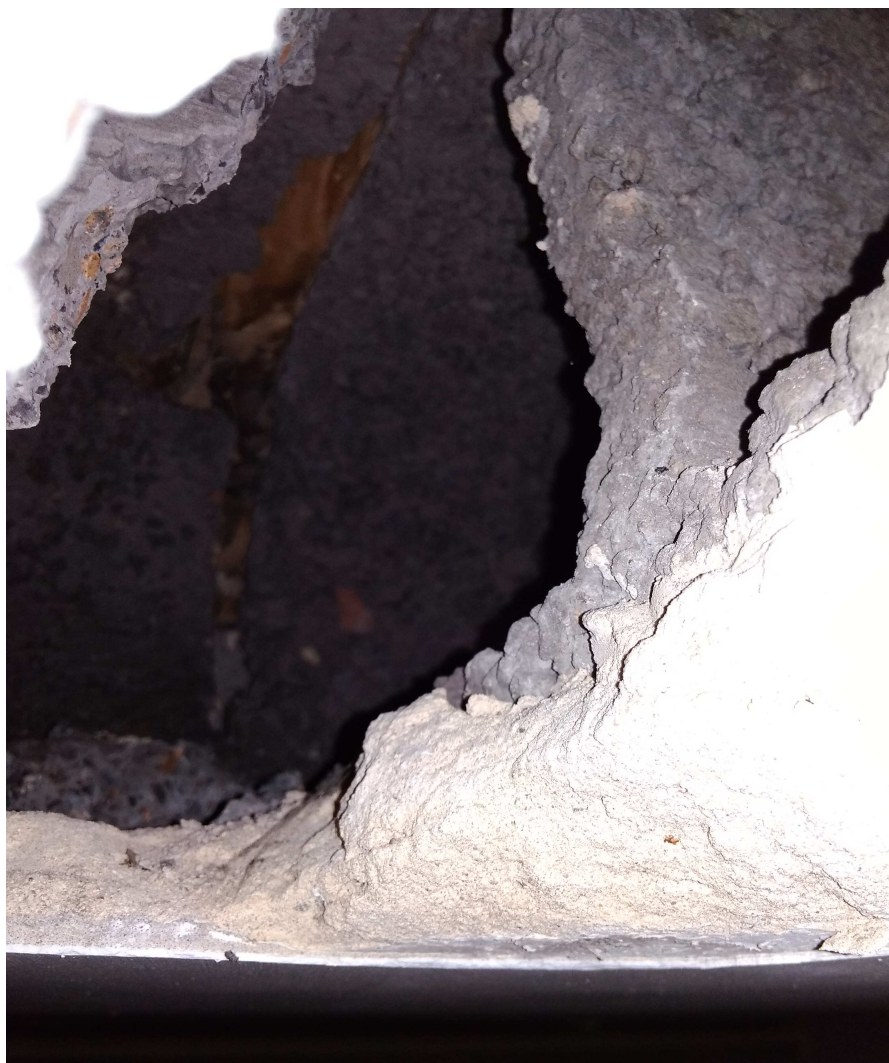
Fot. 4. Miejsce odkrywki.  
Widoczne uszkodzenie  
pustaka – ubytek środka i  
dolnej powierzchni pustaka.

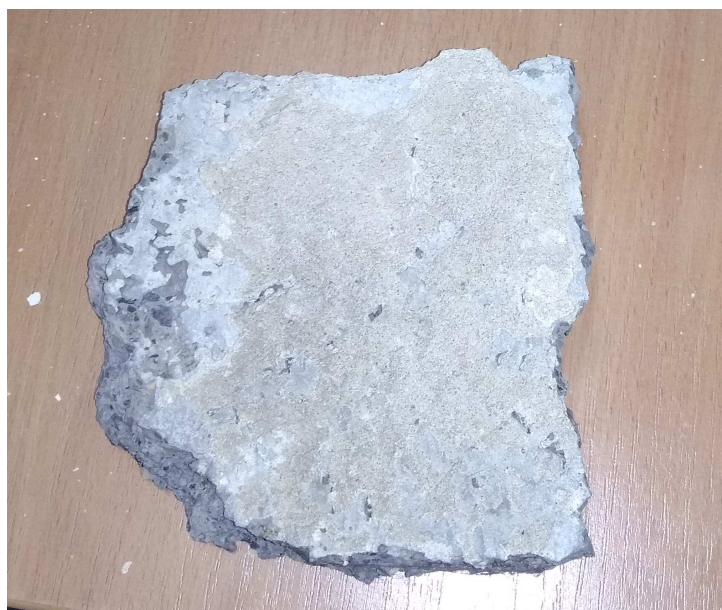
Fot. 5. Fragment dolnej  
powierzchni pustaka  
stropowego (ubytku), który  
znajdował się we wnętrzu  
pustaka stropowego.  
Widoczny materiał pustaka –  
żużłobeton.

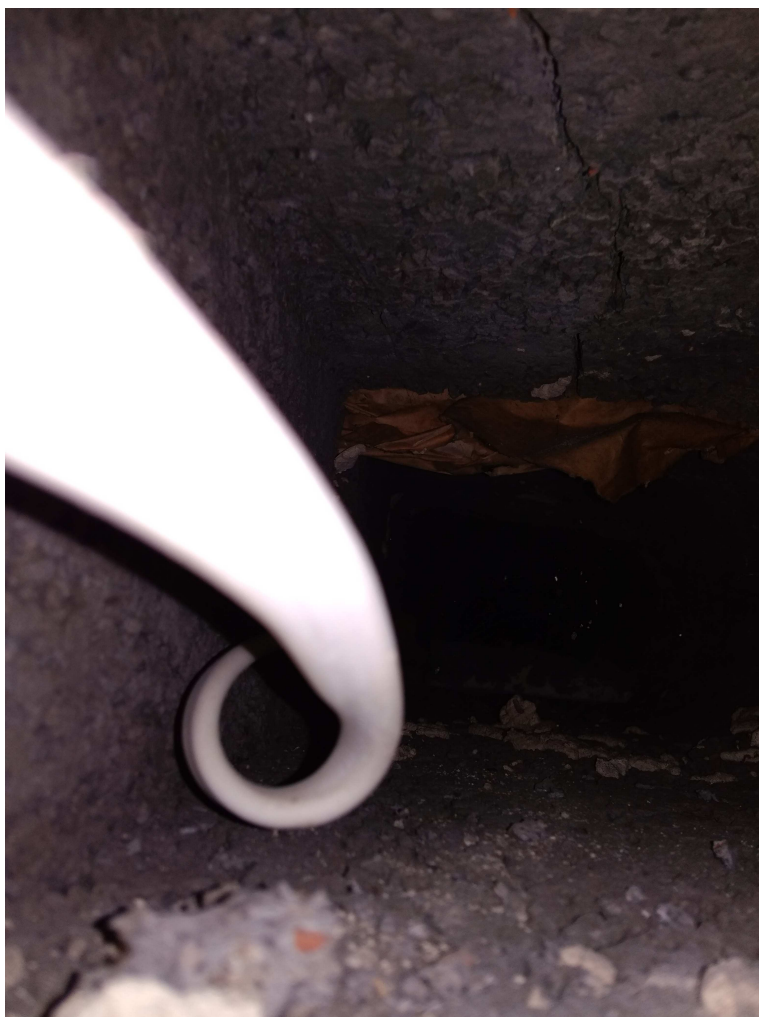
– Mimośrodowe ustawienie ściany działowej podłużnej spowodowało uszkodzenie sklepienia pustaków stropowych.

Fot. 5. Widok wnętrza pustaka. Widoczne pęknięcie sklepienia pustaka i przewód elektryczny oraz worek papierowy „uszczelniający” ubytek.

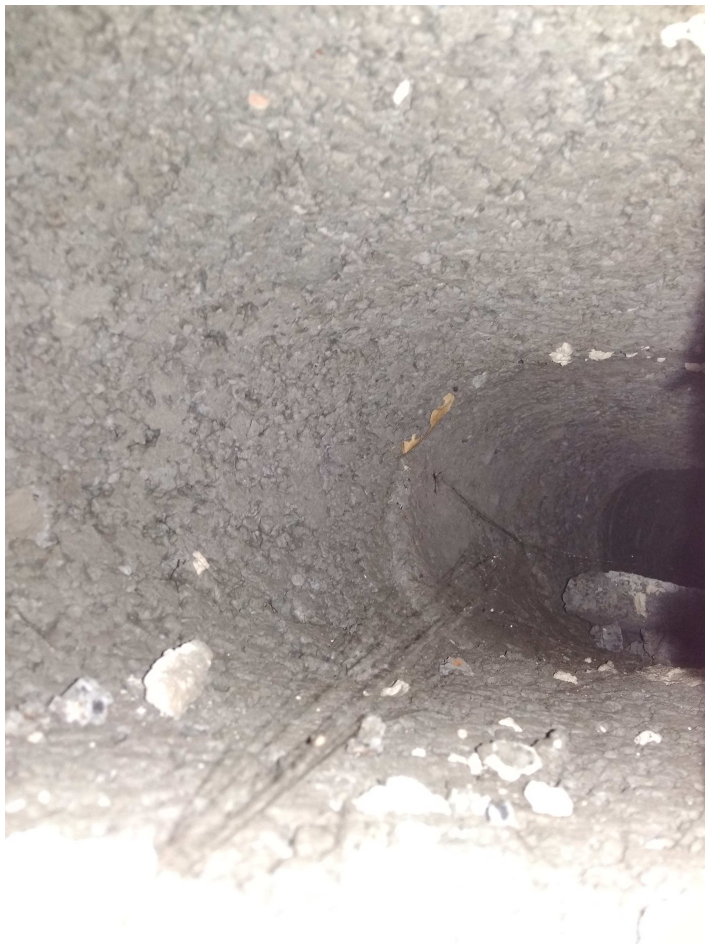
Fot. 6. Widok wnętrza pustaka sąsiednia komora. Widoczny zalegający gruz we wnętrzu.

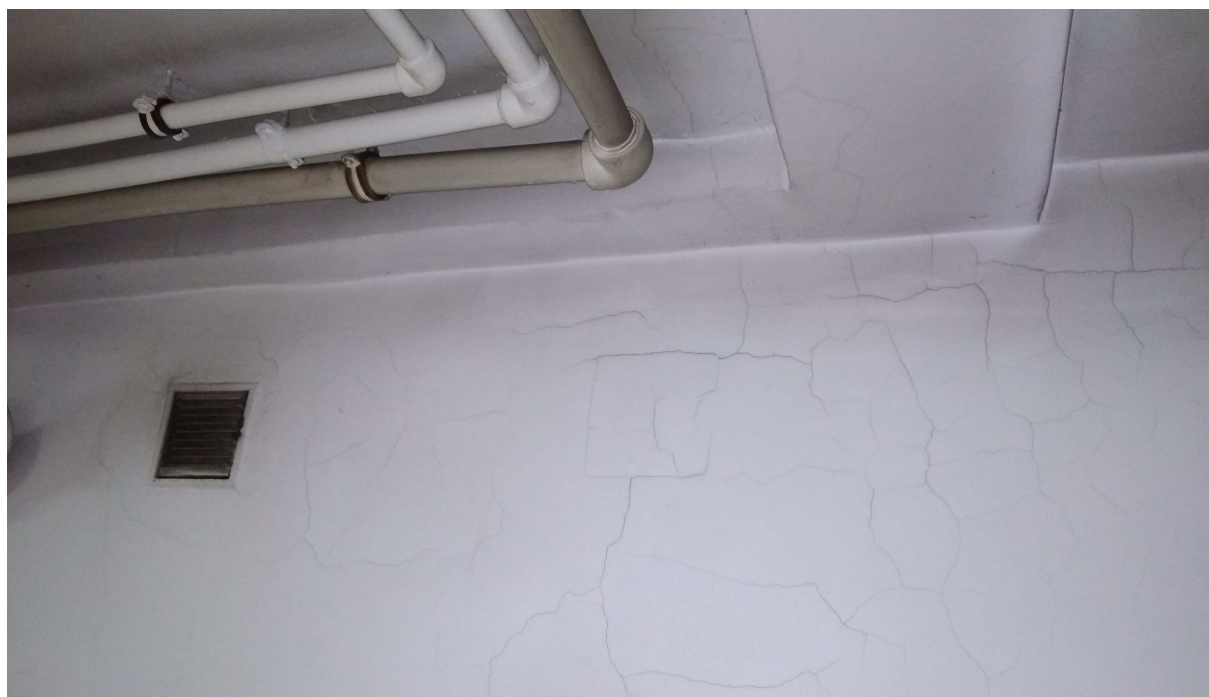
Fot. 7. Widoczne oparcie na ścianie działowej wymianów komina. Widoczne zarysowanie ściany.
